适用于提供防磨损保护的修复系统

BELZONA®
1814

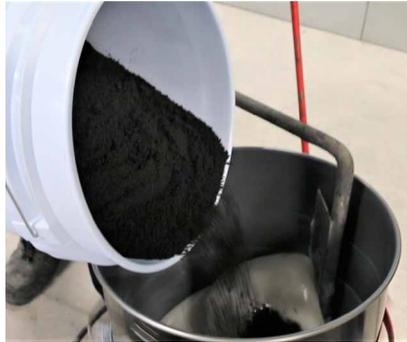
易于混合

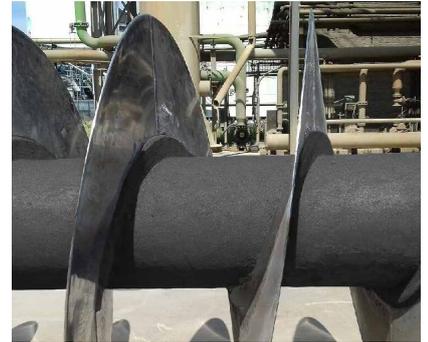
轻松施工
