一种快速固化金属修复复合材料， 用于快速紧急修复

BELZONA®
1221

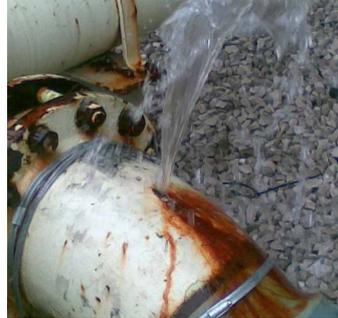
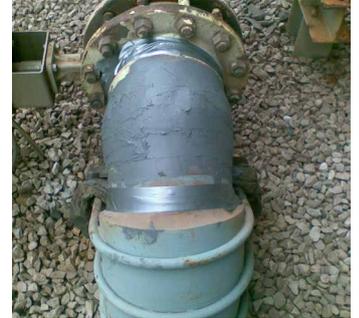
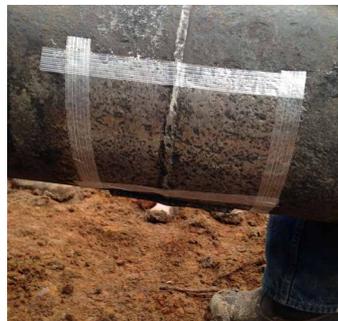
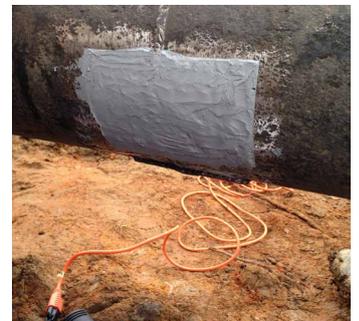
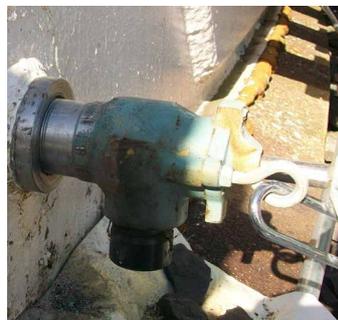
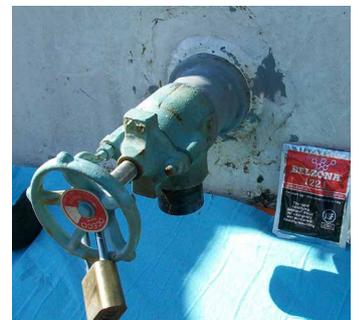
施工:前后

- 发生泄漏的管道
- 划伤的液压杆
- 泄漏的罐体
- 缺损螺纹
- 断裂和穿孔的铸件
- 轴承座
- 受损的保温层
- 通风管道
- 料斗
