适用于高温表面的热激活修复复合材料

BELZONA®
1251

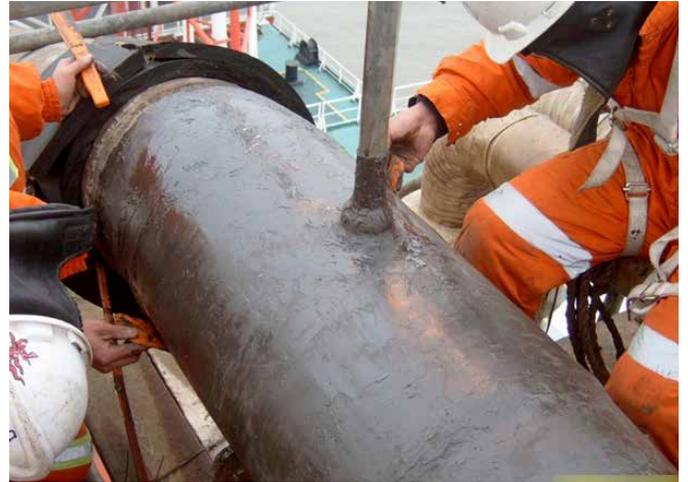
油和热水管道修复

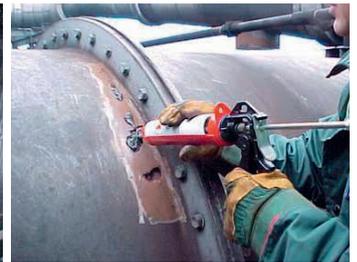
修复点蚀

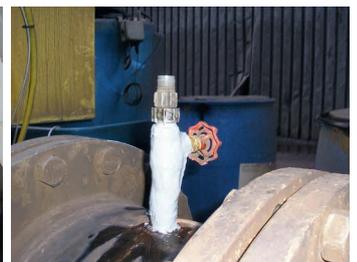
管道泄漏密封
