多用途、高温修复和重建系统

贝尔佐纳(Belzona) 1511(超级高温金属)是一种高温、膏状级修复系统,适用于重建受到侵蚀腐蚀损害的设备。该材料还可用作一种高强度结构粘合剂或者用于形成不规则承重衬片。

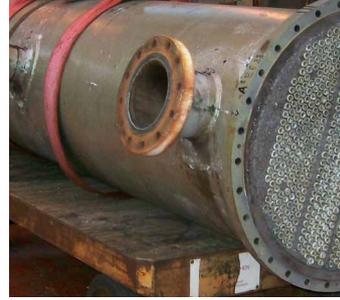
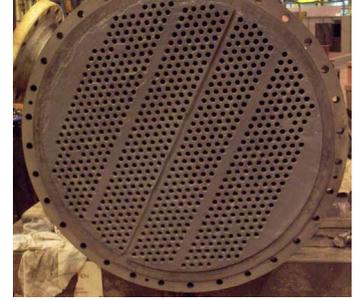
换热器管端面受到严重的电偶腐蚀和点蚀。在敷涂贝尔佐纳(Belzona)高温涂层之前使用贝尔佐纳(Belzona) 1511 进行了重建。

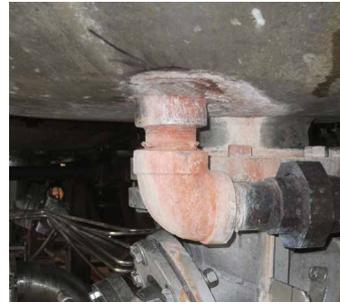
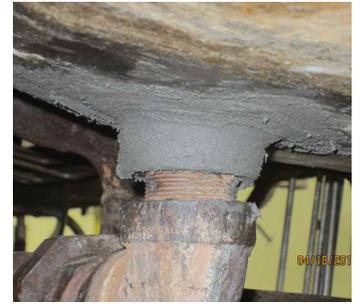
由于腐蚀作用, 工艺容器的焊缝形成了孔洞。使用贝尔佐纳(Belzona) 1511 为这些孔洞提供了持久的修复。

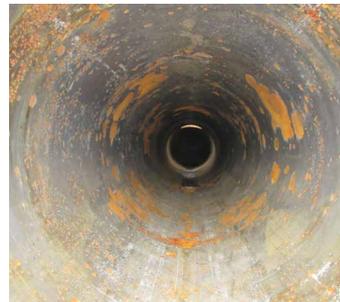
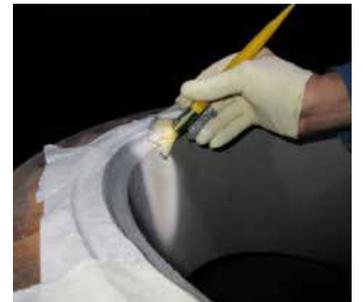
受到严重腐蚀的高温容器使用了贝尔佐纳(Belzona) 1511 重建受点蚀的表面。
